Processo per l'identificazione dei puntali TECNOpro "TL" ritirate dal commercio

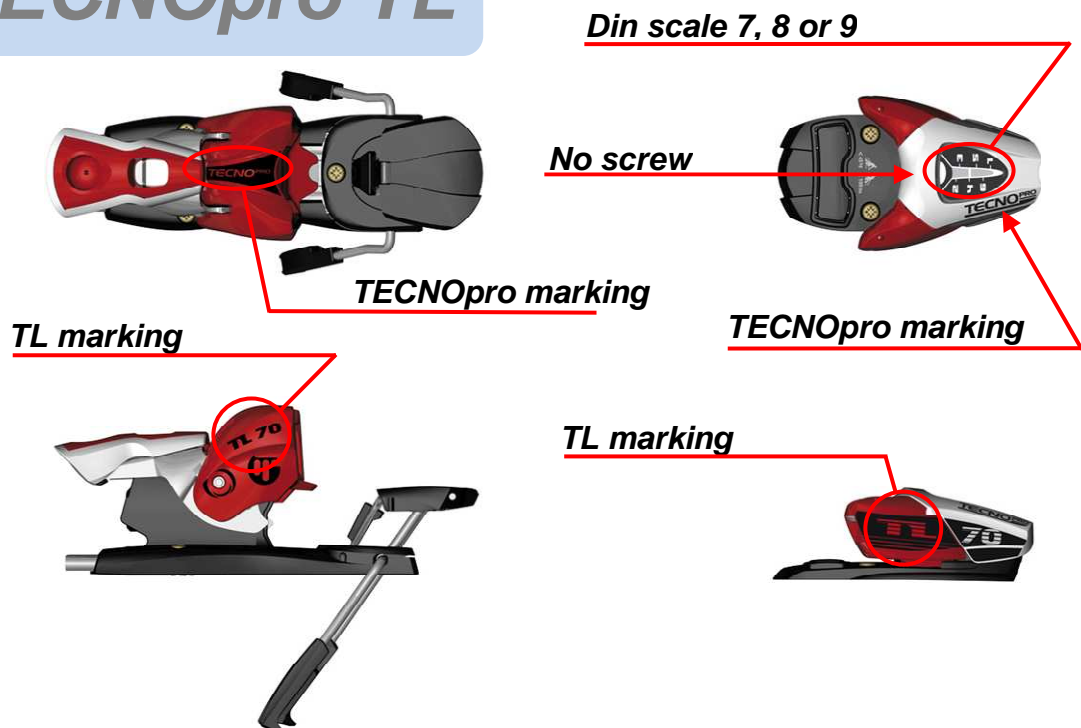
TECNOpro TL

Passo 1: Controllare che l'attacco TECNOpro riporti il marchio "TL", come illustrato in questa pagina.

L'attacco è di uno dei modelli **TECNO^{PRO}** TL 70, TL 80, TL 70 SP, TL 80 SP, TL 70 SR ?

SÌ – Allora, procedere con il **Passo 2**.

NO – Il puntale di questo attacco **NON** è soggetta al presente ritiro dal commercio.

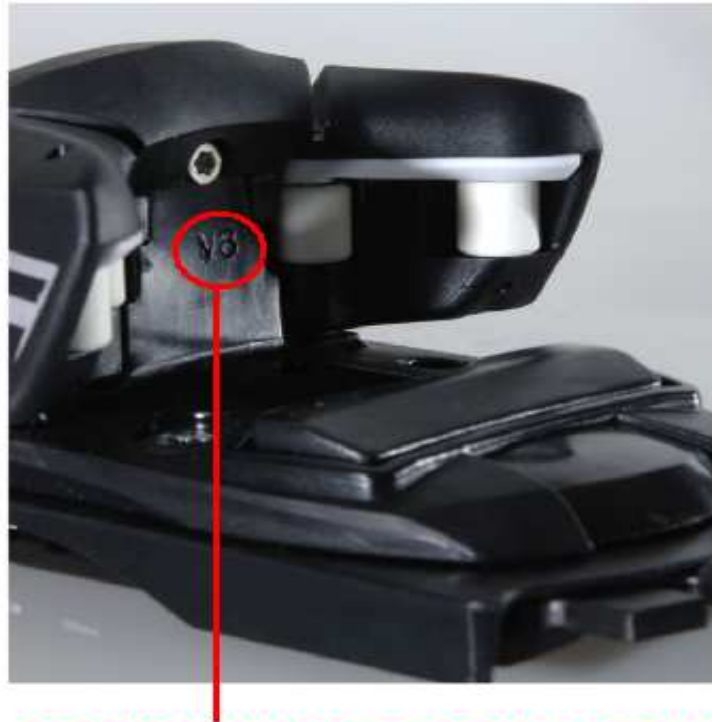
PRODUCTION DATE CODE LOCATION

Passo 2: (Se si è risposto "SÌ" al **Passo 1**.) Controllare il codice con la data di produzione del puntale che si trova sulla placca centrale, dove la punta dello scarpone da sci entra in contatto con il puntale dell'attacco, come illustrato nella figura seguente.

Il codice con la data di produzione termina con il numero "8" (di 2008)?

SÌ – Il puntale di questo attacco **È** soggetto al presente ritiro dal commercio.

NO – Questo attacco **NON** è soggetto al ritiro dal commercio.

Se l'attacco **È** soggetto al ritiro dal commercio, allora:

- **I clienti** **NON DEVONO SMONTARE** gli attacchi, bensì portarli presso un rivenditore di attrezzature da sci autorizzato Intersport, il quale seguirà le procedure previste per il ritiro dal commercio e sostituirà il puntale dell'attacco.
- **I rivenditori autorizzati** devono seguire le direttive a loro destinate.
